**ANALÝZA MONITOROVÁNÍ ZEMNÍ HRÁZE VODNÍHO  
DÍLA KAROLINKA**

ANALYSIS OF THE EARTH DAM MONITORING OF THE WATER STRUCTURE KAROLINKA

**DIPLOMOVÁ PRÁCE**

DIPLOMA THESIS

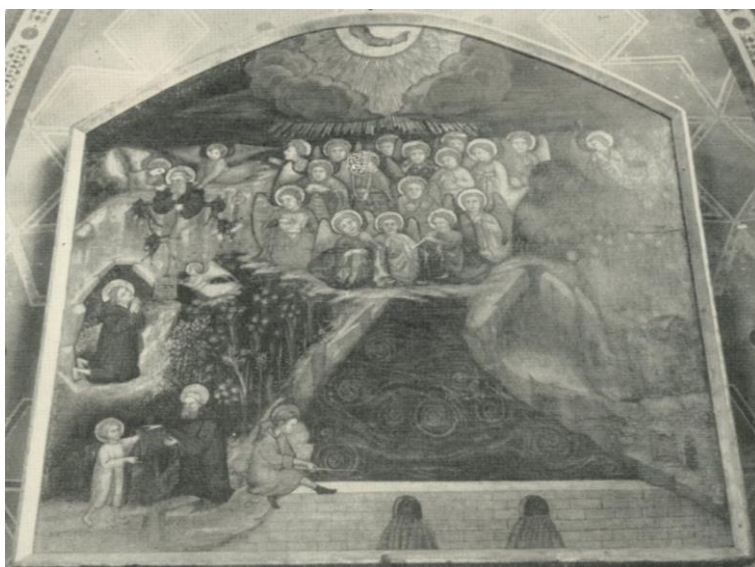
Obecně lze konstatovat, že nejvýznamnějšími staviteli starověku byli Římané. Obecně hlavním prvkem jejich konstrukcí (včetně vodohospodářských) byl oblouk, který původně převzali z etruské civilizace. Římané jsou známí stavbami cest, mostů a akvaduktů. Stejně schopní byli také v oboru stavby vodních nádrží. Během existence římského impéria postavili velké množství hrází. Pouze tři z nich se nacházely na území dnešní Itálie (Smith, 1971). Všechny tři hráze byly unikátní z toho důvodu, že byly postaveny za účelem čistě rekreačním, což v té době nebylo zvykem. Hráze byly postaveny na řece Anio, na jejímž břehu měl svůj palác císař Nero. Výstavbou přehrad chtěl Nero pouze zvýšit atraktivitu lokace svého sídla. O konstrukci zmíněných tří hrází není dochováno mnoho informací. Největší z nich je však zobrazena na obraze (Obr. 1.1) visícím v sakristii kláštera sv. Benedikta nacházejícího se poblíž. Z malby je zřejmé, že hráz byla zděná se dvěma otvory, umožňujícími odvádět nadbytečný průtok vody do řeky.

**Obr. 1.1 Zobrazení zděné hráze na řece Anio (Smith, 1971)**

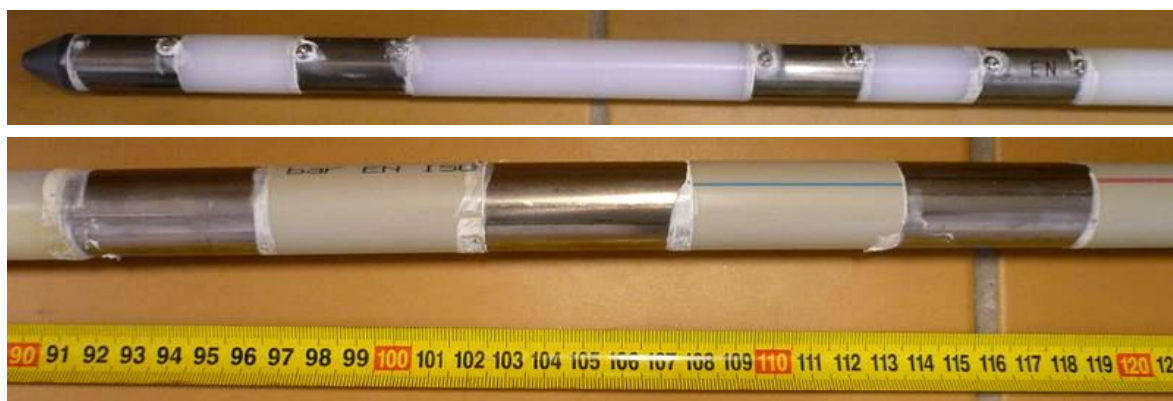
Vodivá část sondy je tvořena nerezovou trubkou o průměru 0,025 m a délce 0,050 m (Pařílková, 2014), nevodivou část tvoří v nepravidelných délkách od 0,050 m do 1,000 m polyamidová trubka se shodným vnějším průměrem (Obr. 5.3).

**Obr. 5.3 Pozice snímačů na tyčové sondě (Pařílková, 2014)**

Poloha sond, délka měřicích elektrod a poloha snímačů na sondě vychází z polohy pozorovaných výronů vody na vzdušném svahu hráze, znalosti charakteristik materiálů použitých na konstrukci zemní hráze a technické dokumentace stavby hráze [2]. Třísvorkové zapojení snímačů na sondě využitě pro měření vyžaduje aplikaci adaptéru Z-meter IV one probe adapter 1 × 24 (Obr. 4.4). Instalace a provedení navazujících prací byla realizována firmou *GEOTest*, a. s. a Vysokým učením technickým v Brně, Fakultou stavební (Pařílková, 2014).
